Vec: “ Ložisko nevyhradeného nerastu štrkopieskov D4 Dekanské “

Žiadosťou zo dňa 13.8.2019 ste nás požiadali o stanovisko podľa § 16aa, ods. 8 vodného zákona k navrhovanej činnosti „ **Ložiska nevyhradeného nerastu štrkopieskov D4 Dekanské** “.

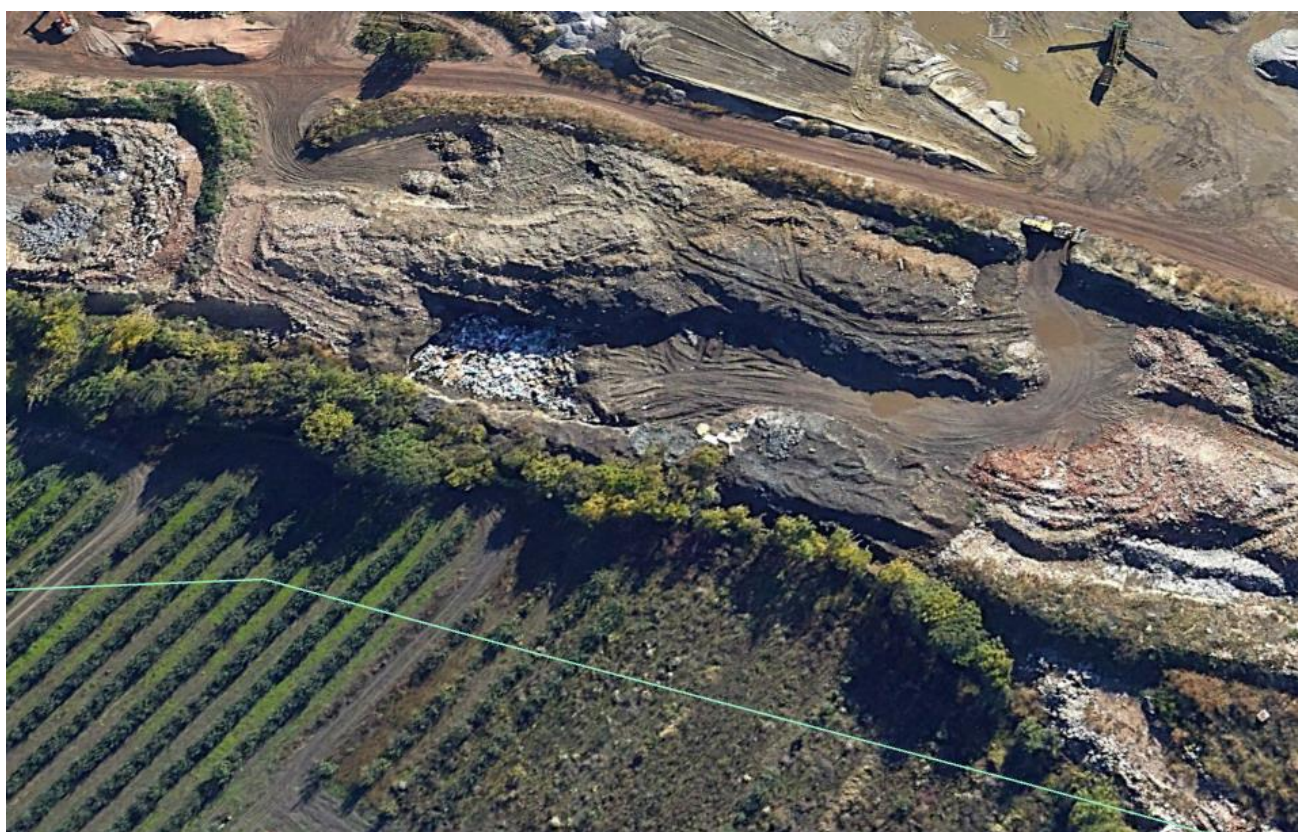
Fotografia z Google Earth zo dňa 22.10.2016 dokumentujúca zavezenie vytŕaženej jamy odpadom:
